## Một ngôi chùa ở miền Nam Thái Lan sụp đổ sau trận mưa lớn

### Hiện trường sụp đổ

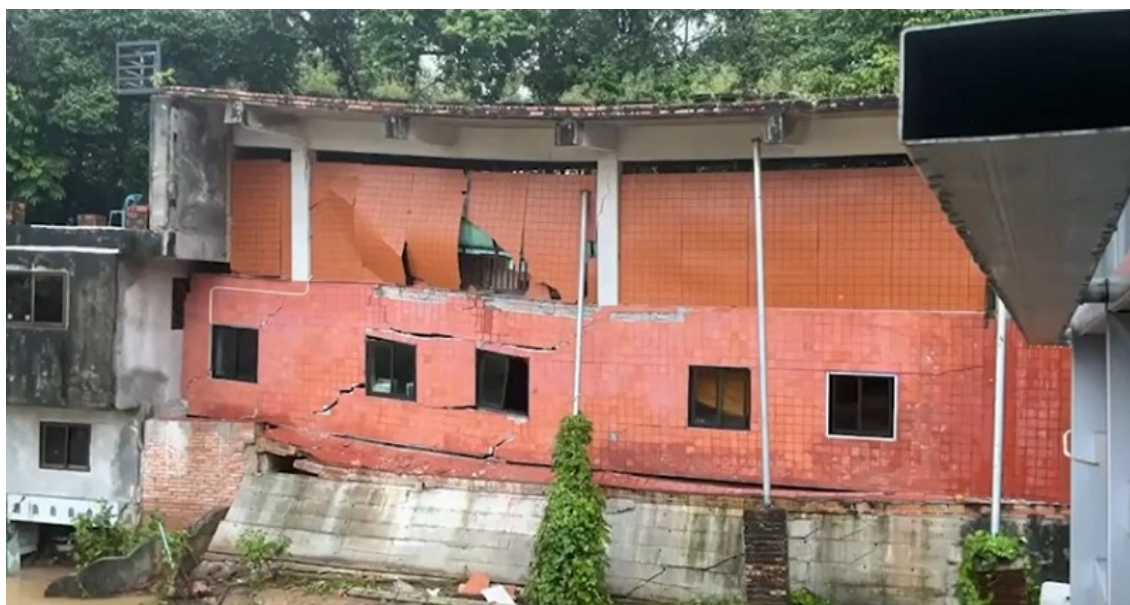
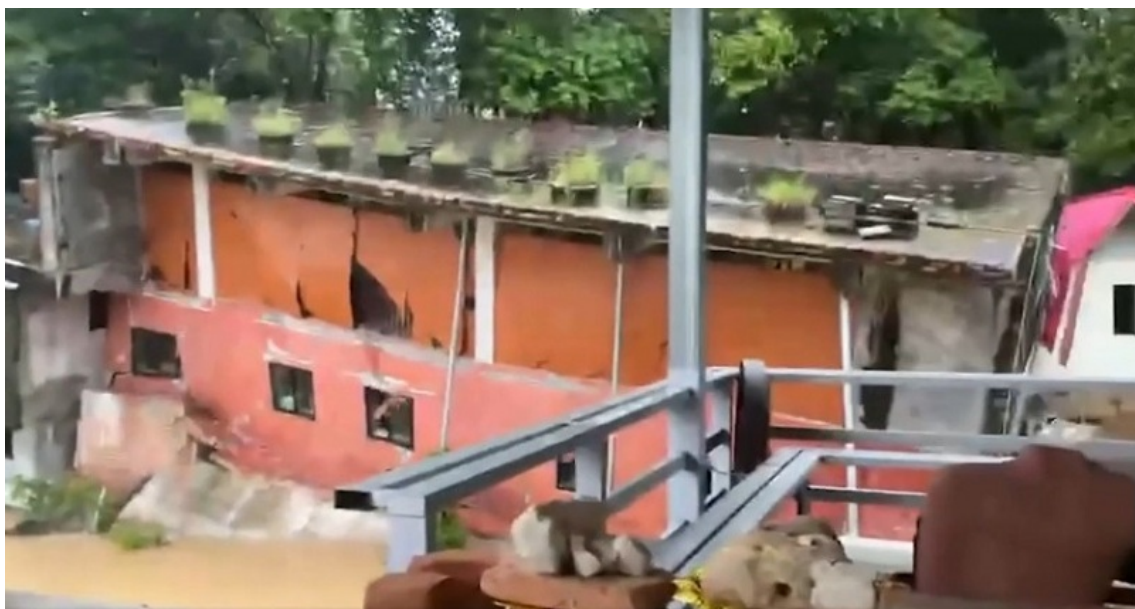
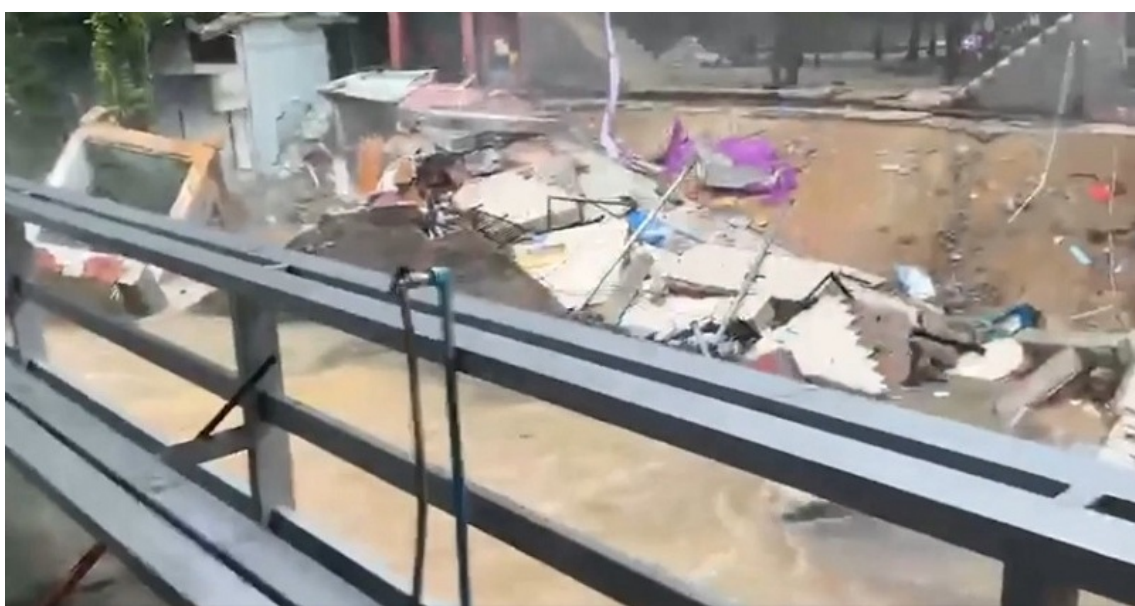
**Đoạn phim** tại hiện trường cho thấy ngôi chùa Phật giáo ở tỉnh Nakhon Si Thammarat bị sụp đổ hoàn toàn khi nền đất bên dưới bị xói mòn nghiêm trọng.

Ban đầu, cấu trúc chùa xuất hiện các dấu hiệu bất thường như vồng ở giữa, cửa sổ cong vênh, và tấm lợp bị biến dạng. Sau đó, ngôi chùa trượt xuống vùng nước sâu do nền móng bị lũ nhấn chìm. Hiện trường chỉ còn lại phần cầu thang và lối vào phía ngoài.

Chính quyền và các tăng đoàn Phật giáo địa phương đang đánh giá thiệt hại và lên kế hoạch tái thiết ngôi chùa. Trong khi đó, người dân được khuyến cáo thận trọng trước các nguy cơ từ ngập lụt, như các vật thể nguy hiểm ẩn dưới nước hoặc bùn.

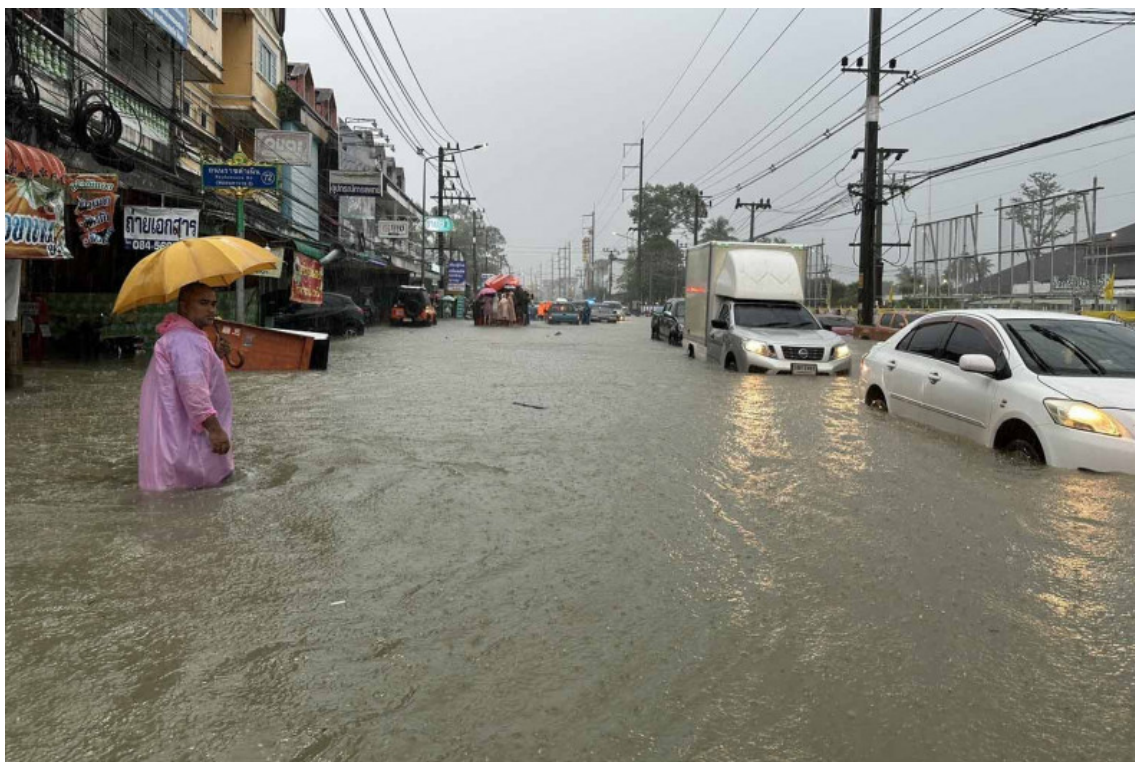
Sự cố xảy ra trong bối cảnh miền Nam Thái Lan đang chịu ảnh hưởng bởi lũ lụt nghiêm trọng. Các khu vực như Koh Tao, Koh Phangan và Koh Samui cũng bị ảnh hưởng nặng nề bởi những trận mưa lớn. Theo Cục Khí tượng Thái Lan (TMD), một hệ thống áp thấp từ miền Nam Thái Lan và Malaysia đã gây ra lượng mưa lớn cùng với gió mạnh từ ngày 13-15/12.
