## Chùa Vân An (Cao Bằng) trong không gian Phật giáo vùng biên

**Tóm tắt:** Cao Bằng là địa bàn biên giới có vị trí đặc thù về địa chính trị và văn hóa, nơi đời sống Phật giáo đan xen với tín ngưỡng dân gian. Qua khảo tả hiện trạng kiến trúc, không gian thờ tự và phân tích các giá trị lịch sử, văn hóa, tôn giáo của di tích, bài viết bước đầu làm rõ vị trí và vai trò của chùa Vân An trong đời sống văn hóa, tôn giáo địa phương và trong bối cảnh lịch sử - chính trị vùng biên dưới triều Nguyễn.

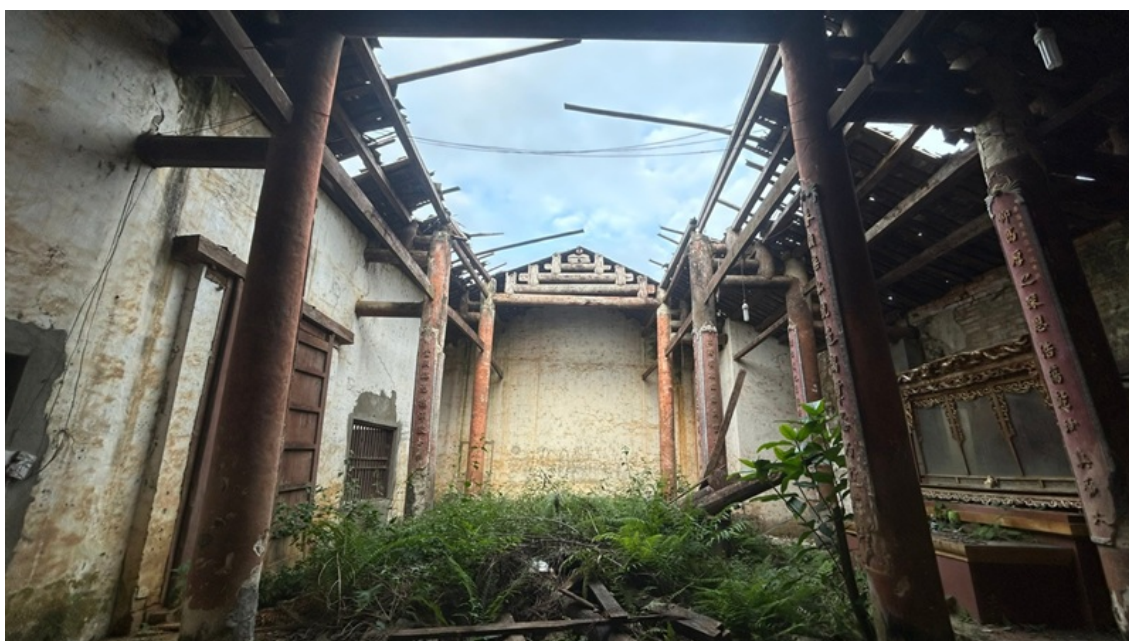
Tiền đường chùa Vân An trong tình trạng xuống cấp (Ảnh: Kim Thanh Sản, 2024)

Tiền đường có chiều rộng khoảng 20m, sâu 9,7m. Cửa chính bằng gỗ nghiêng, trên hai cánh cửa vẽ hình hai ngài hộ vệ. Hệ thống cột được xây bằng gạch, sơn đỏ và đắp nổi câu đối chữ Hán màu vàng. Theo lý lịch di tích, phần tiền đường chùa còn chín câu đối sơn son thếp vàng do quan lại, thổ hào địa phương phụng hiến, nội dung chủ yếu ca ngợi cảnh quan chùa, đề cao ân đức và gửi gắm ước vọng về cuộc sống yên ổn, đất nước thịnh trị. Đây là những tư liệu đáng chú ý không chỉ về nghệ thuật trang trí mà còn phản ánh dấu ấn của cộng đồng địa phương trong quá trình tồn tại của di tích.

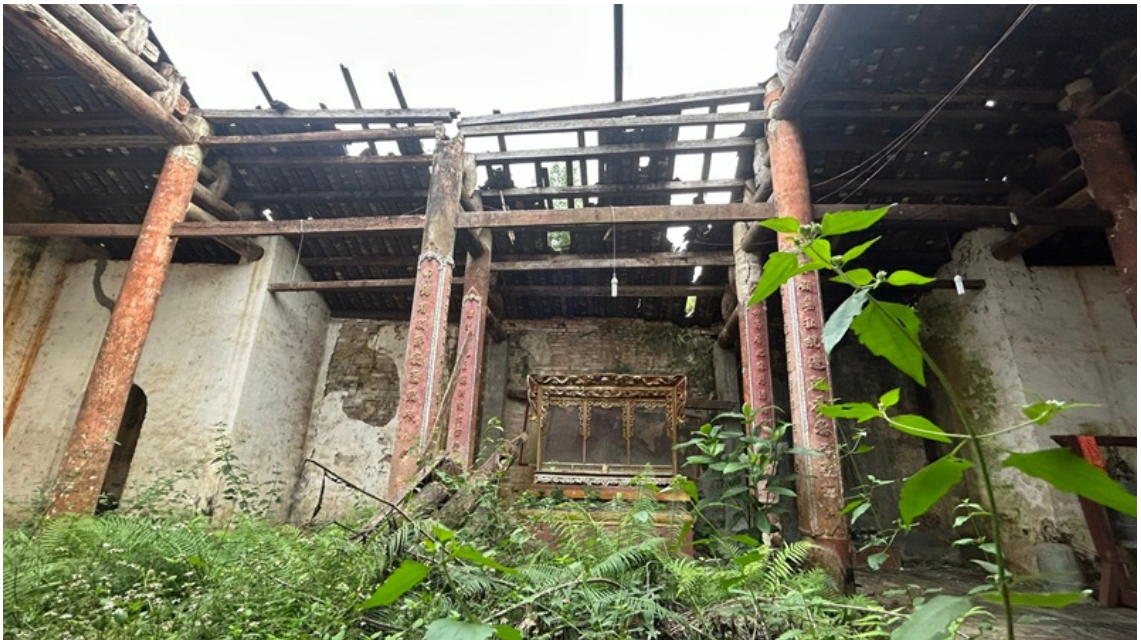
Một góc phía trong tiền đường (Ảnh: Kim Thanh Sản, 2024)

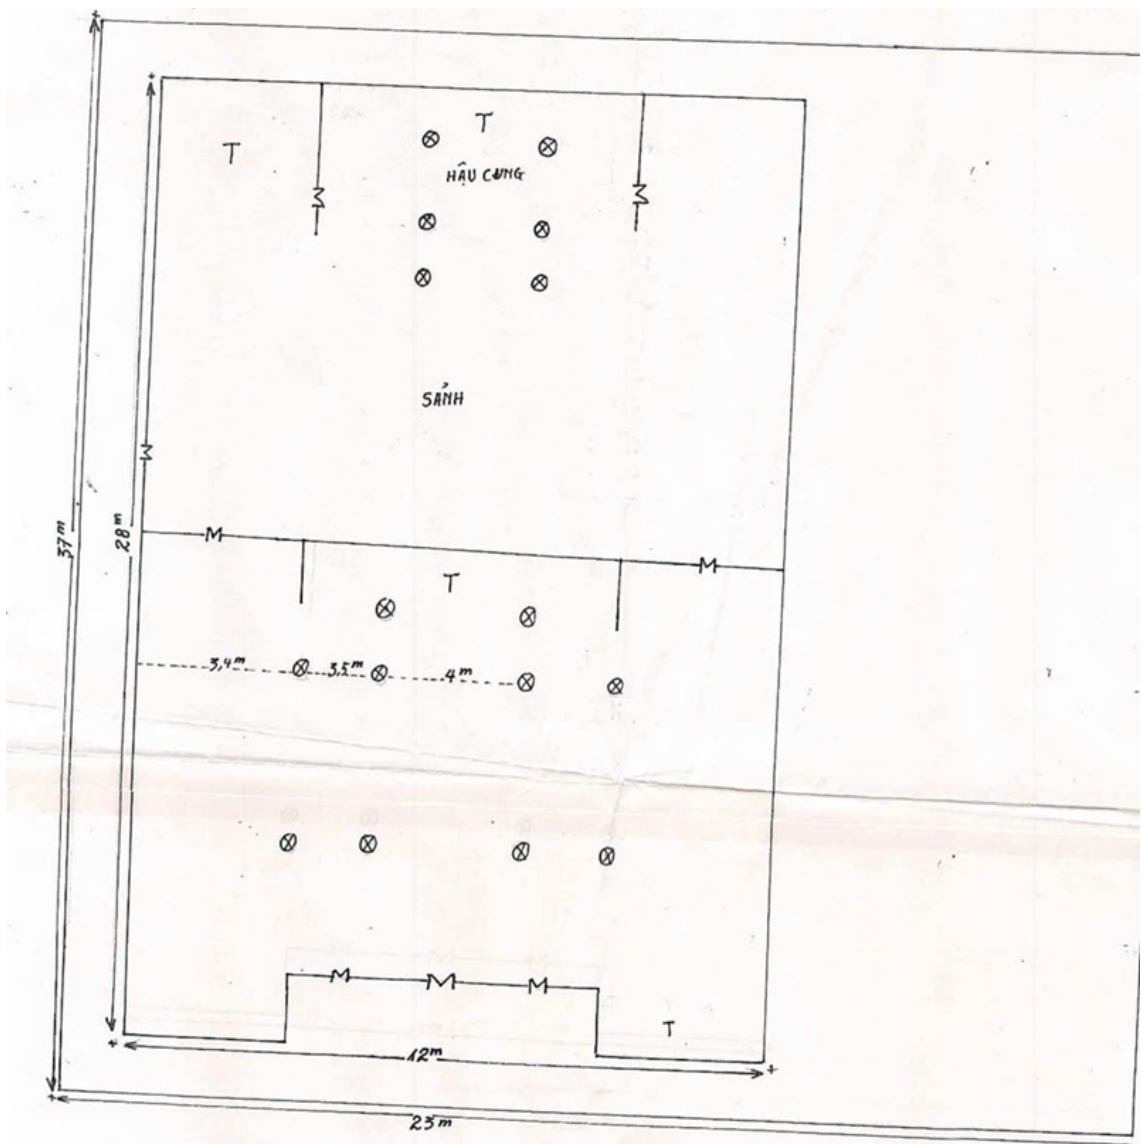
Bản vẽ mặt bằng chùa Vân An (Ảnh: Trích từ Tập ảnh di tích chùa Vân An, 2006)

Chùa ban đầu được xây dựng theo bố cục “nội công ngoại quốc”, gồm tiền đường năm gian, hậu cung ba gian và hai dãy hành lang khép kín hai bên. Giữa tiền đường và hậu cung có khoảng sân sâu khoảng 7m; hai dãy hành lang trước đây có thể là nơi bài trí tượng các vị La Hán[14]. Cách tổ chức này tạo nên tổng thể tương đối hoàn chỉnh, với các không gian thờ tự được liên kết theo trục

trước - sau và hệ thống hành lang bao quanh.

Hậu cung ghi nhận vào năm 2006 có chiều rộng khoảng 11,65m, sâu 7,7m, tường xây theo kỹ thuật trình tường. Các cột gỗ không còn, hiện lưu lại sáu chân cột bằng đá xanh. Chân cột được tạc tác thành nhiều phần, trang trí các mô típ vân mây, lá đề, hoa sen cách điệu và hồi văn[15]. Cùng với hệ vì kèo gỗ kiểu “giá chiêng chống rường”, gạch xây, nền đất và mái lợp ngói âm dương, những dấu tích này cho thấy sự kết hợp giữa kỹ thuật kiến trúc truyền thống với điều kiện vật liệu và môi trường xây dựng tại địa phương.

Trải qua những biến động lịch sử, chùa không còn giữ được quy mô và cấu trúc nguyên bản. Hai dãy hành lang cùng nhiều thành phần kiến trúc đã mất hoặc hư hỏng, hiện chủ yếu còn tiền đường và hậu cung. Tuy vậy, bố cục mặt bằng, hệ kết cấu, chân cột đá, câu đối và trang trí kiến trúc còn lưu lại phần nào diện mạo của công trình trước đây.

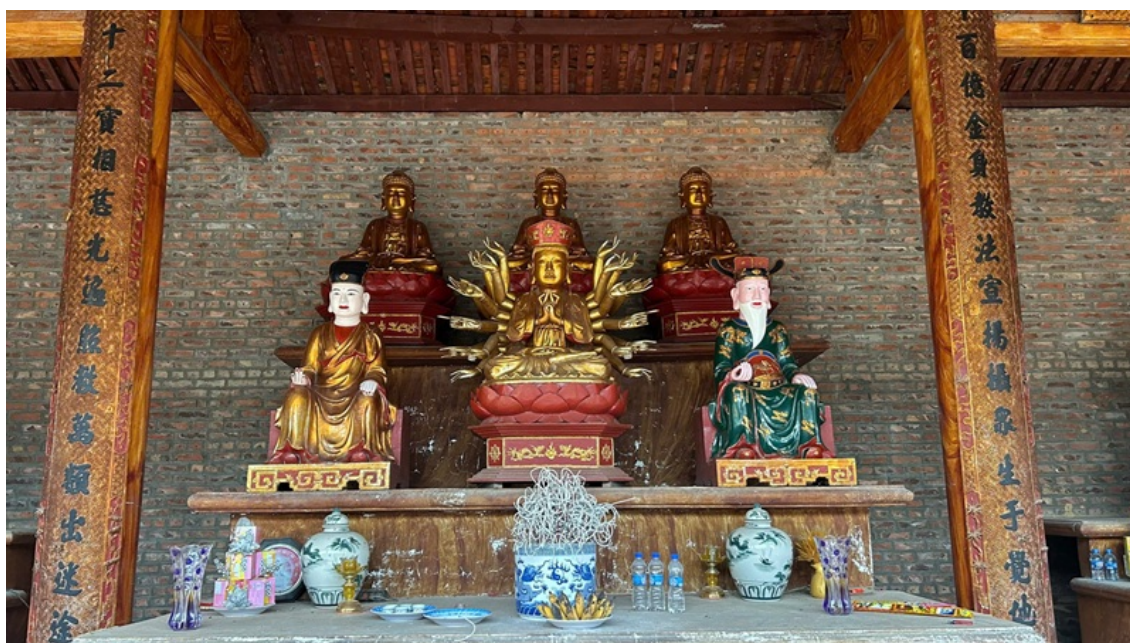
Gian Tam bảo trong Hậu cung chùa Vân An (Ảnh: Kim Thanh Sản, 2024)

Sau quá trình tu bổ, tôn tạo, đặc biệt tại khu vực hậu cung phía sau, hệ thống thờ tự phần nào đã được phục dựng lại. Khảo sát thực địa năm 2024 cho thấy trung tâm là ban Tam bảo, phía trên có đại tự 大雄寶殿 (Đại Hùng Bảo Điện). Hệ thống tượng được bố trí thành hai lớp, phía trên là Tam Thế Phật; phía dưới đặt tượng Quán Âm Thiên Thủ Thiên Nhãn ở vị trí trung tâm. Cách bài trí này thể hiện đặc trưng thờ Phật của ngôi chùa trong cấu trúc thờ tự hiện nay.

Hai bên tượng Quán Thế Âm là hai pho tượng hiện chưa xác định được danh tính. Phía bên phải từ ngoài nhìn vào là tượng một nhân vật nam mặc quan phục màu xanh, trang trí hình rồng, thắt đai, đội mũ cánh chuồn và để râu dài, mang dáng dấp của một nhân vật quan lại hoặc vị thần được phối thờ. Phía đối diện là tượng một nhân vật mặc pháp phục vàng - đỏ, đội mũ đen, trong tư thế ngồi, gợi liên tưởng đến một vị sư hoặc nhân vật có liên hệ với Phật giáo.

Hai gian bên được bố trí theo cấu trúc quen thuộc của chùa Bắc Bộ: gian bên phải từ ngoài nhìn vào thờ Đức Ông, phía trên có đại tự 卐字 (Công Đức Mạc Trắc - công đức khó lường); gian bên trái thờ Thánh Hiền, với đại tự 卐字 (Thánh Đức Nan Lường - thánh đức khó đo lường). Cùng với hệ thống Tam bảo, cách bài trí này tạo nên diện mạo cơ bản của không gian thờ tự hiện nay.
